エポカ高根台

正面入口・イルコンフィ・サンプラッツ防虫忌避業務
忌避剤塗布写真

H26年 6月 27日 作業分

株式会社シーアンドシー技術情報

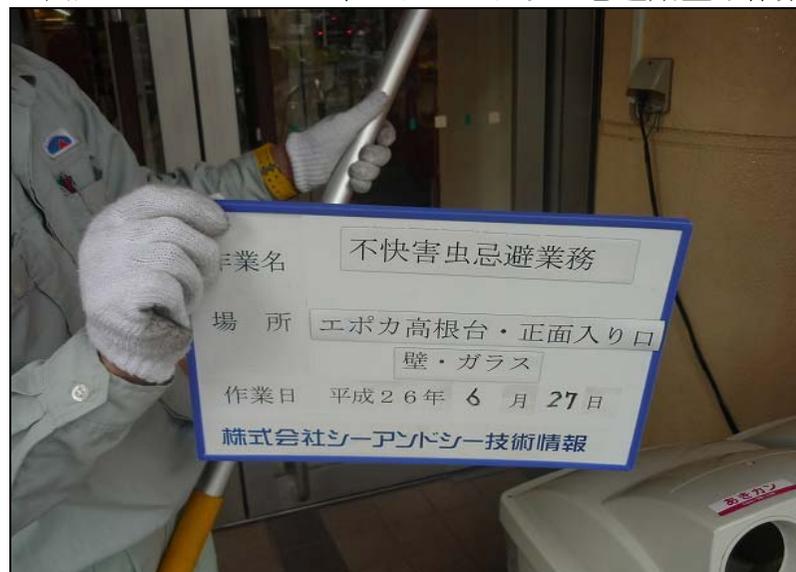
No. 1
エポカ正面入り口
壁・ガラス
忌避剤塗布 1

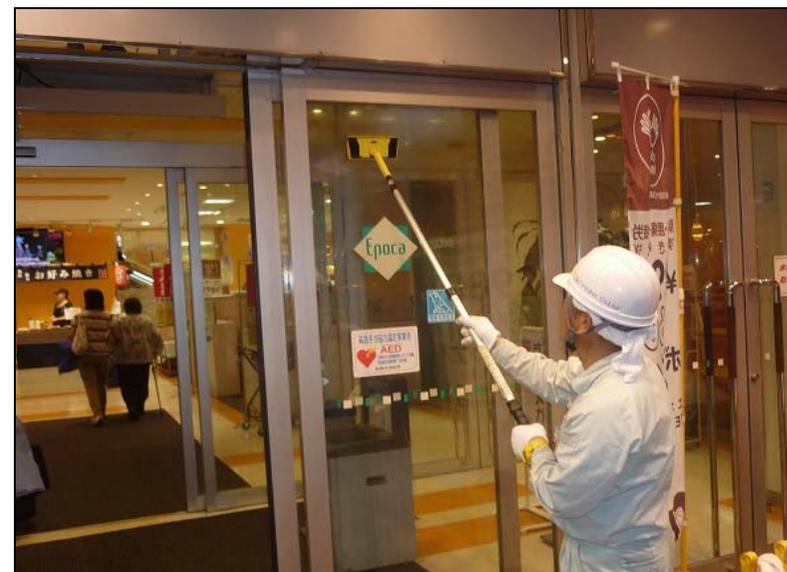
No. 4
エポカ正面入り口
壁・ガラス
(自動ドア)
忌避剤塗布 4

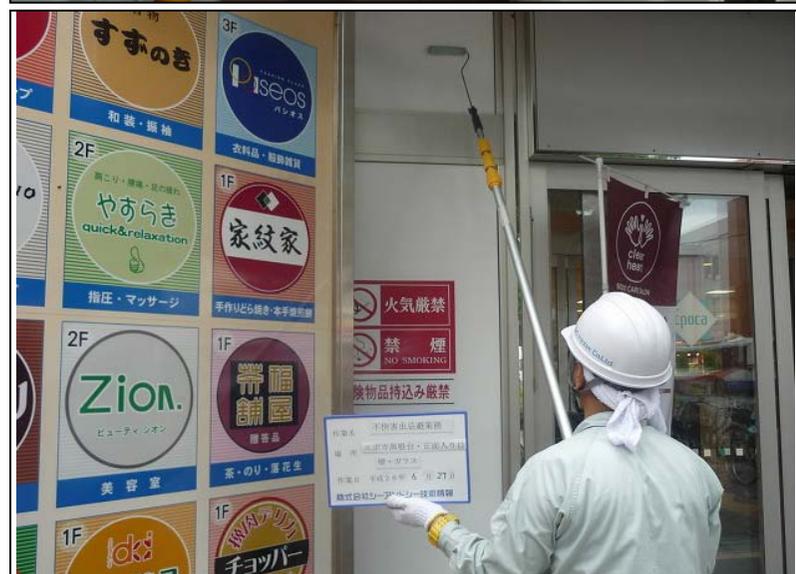
No. 2
エポカ正面入り口
壁・ガラス
忌避剤塗布 2

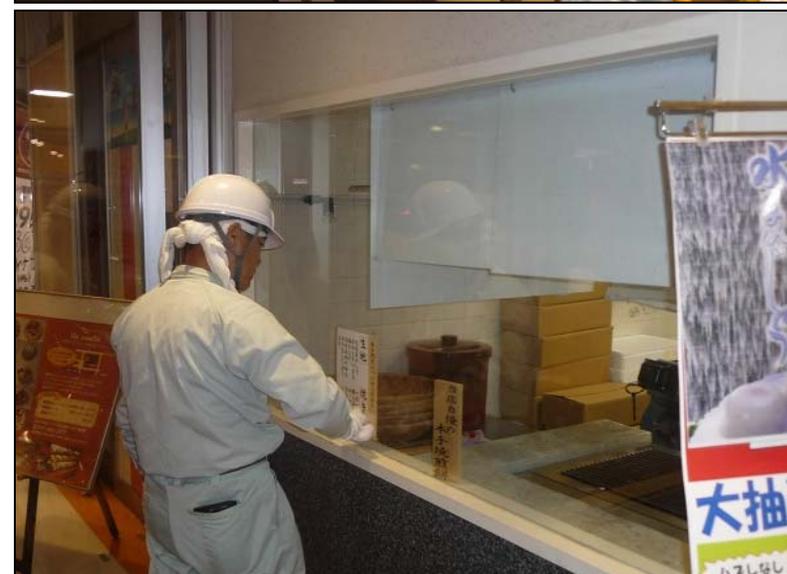
No. 5
エポカ正面入り口内部
家紋家・ガラス面
忌避剤塗布 1

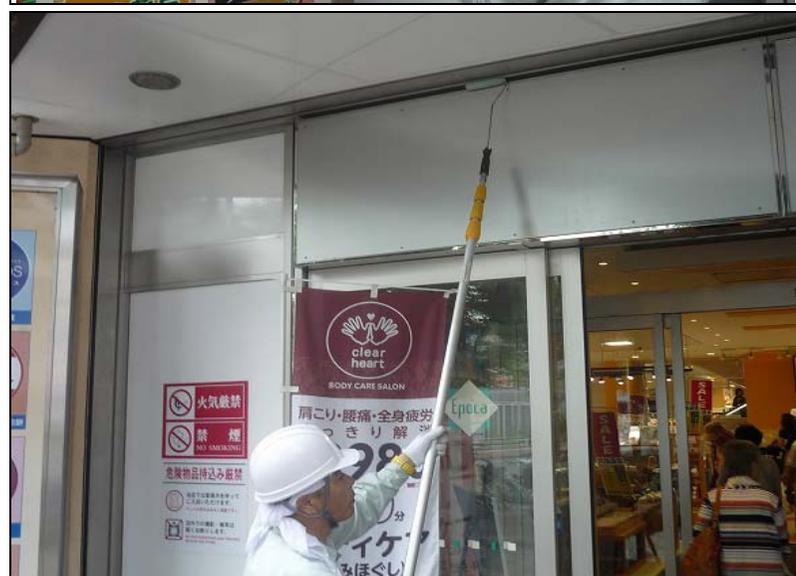
No. 3
エポカ正面入り口
壁・ガラス
忌避剤塗布 3

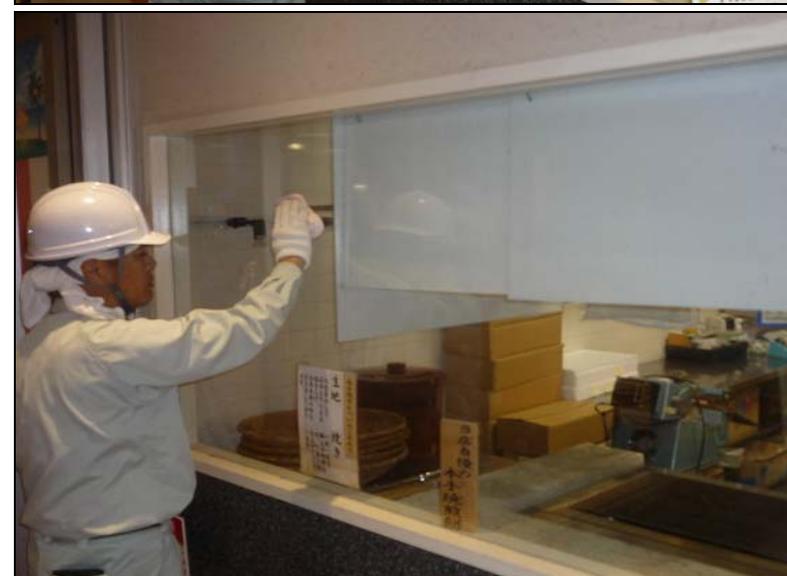
No. 6
エポカ正面入り口内部
家紋家・ガラス面
忌避剤塗布 2

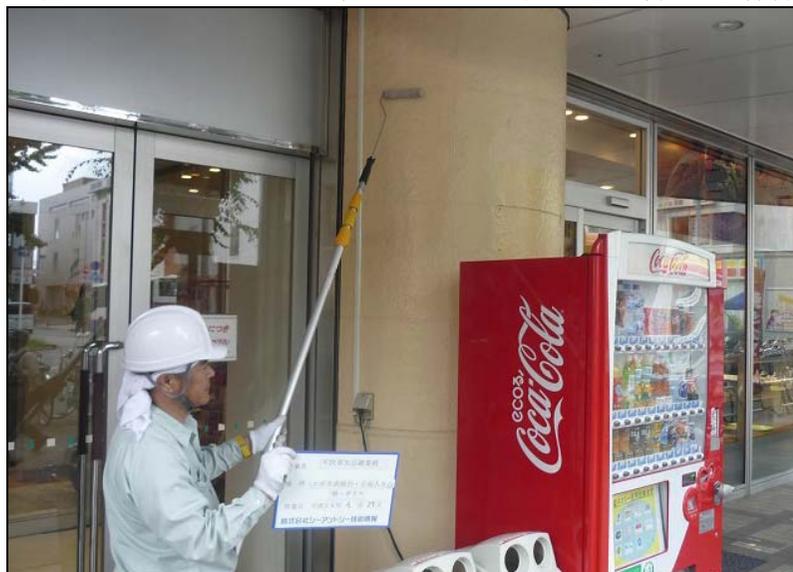
No. 7
エポカ正面入り口
壁・ガラス
忌避剤塗布 5

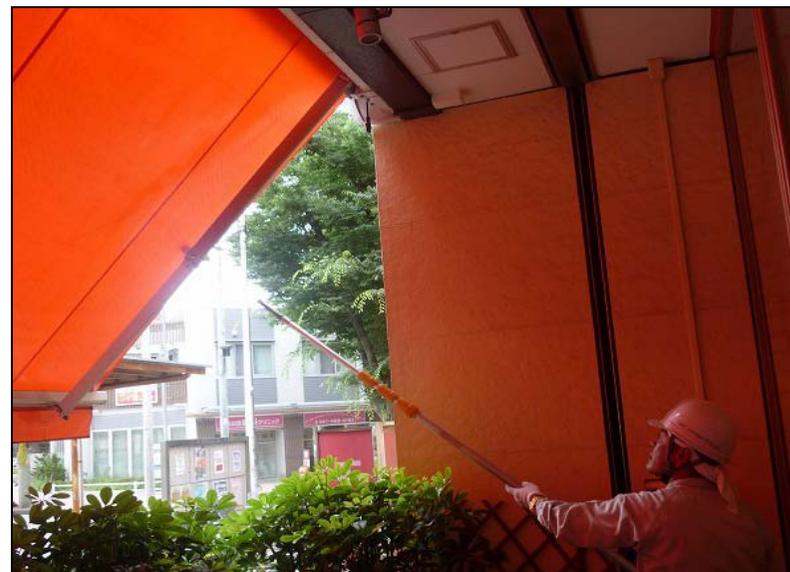
No. 10
イル コンフィ
テント忌避剤塗布状況 3

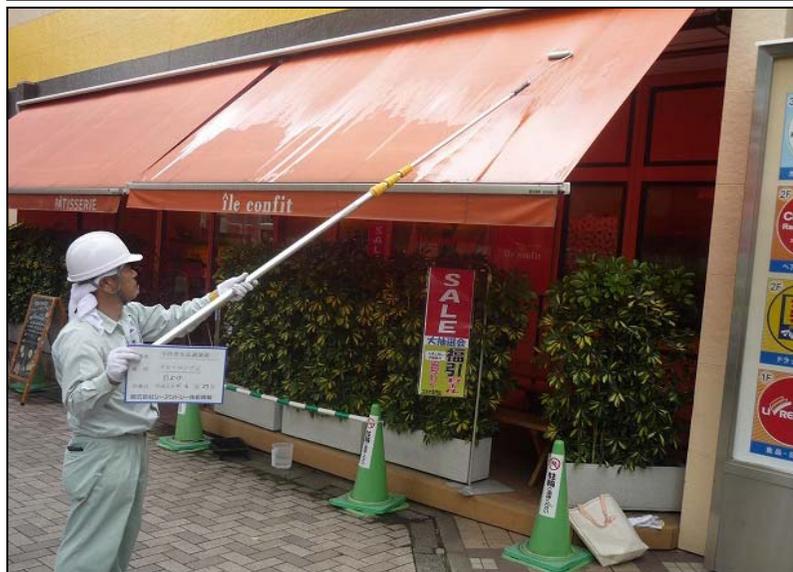
No. 8
イル コンフィ
テント忌避剤塗布状況 1

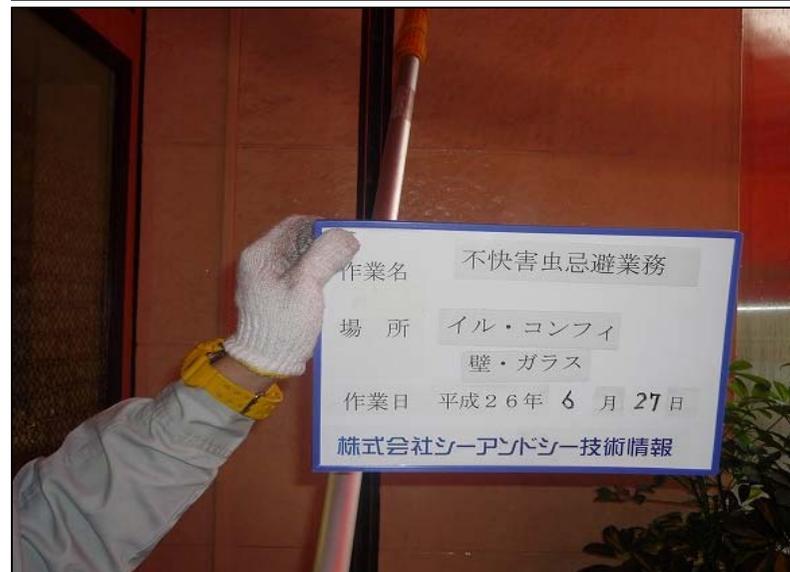
No. 11
イル コンフィ
壁忌避剤塗布状況 1

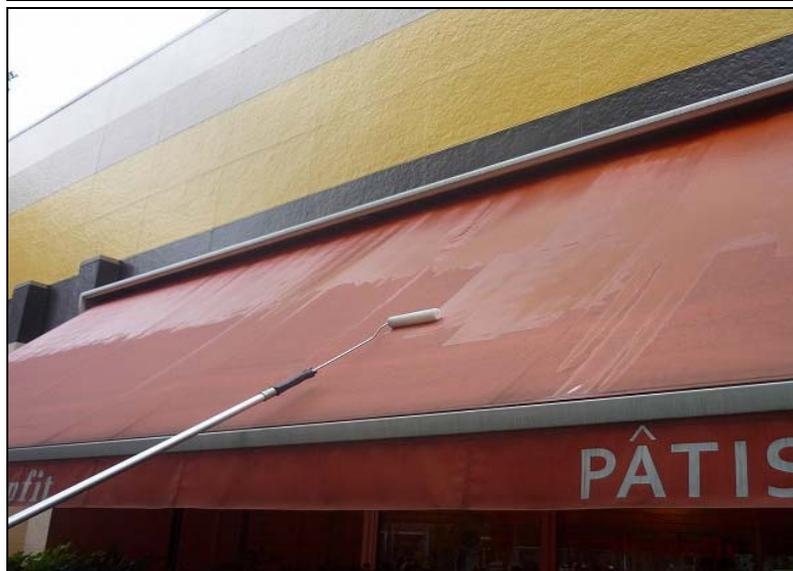
No. 9
イル コンフィ
テント忌避剤塗布状況 2

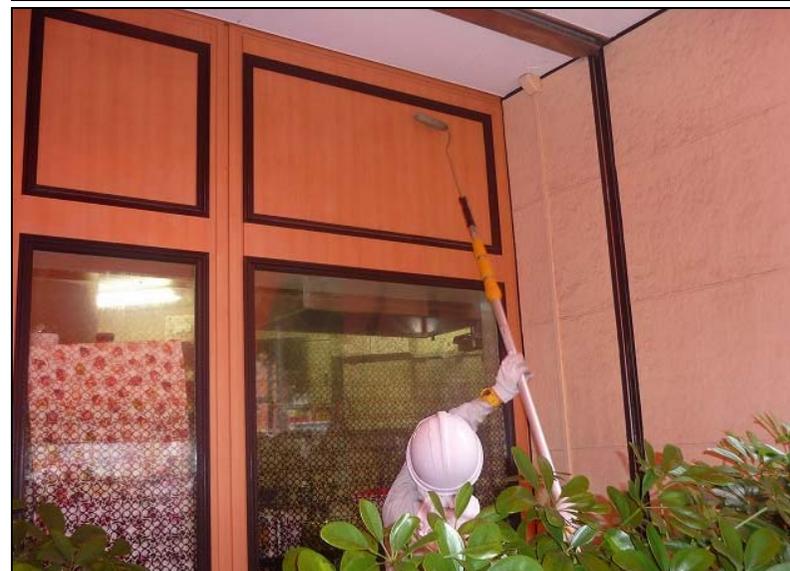
No. 12
イル コンフィ
壁忌避剤塗布状況 2

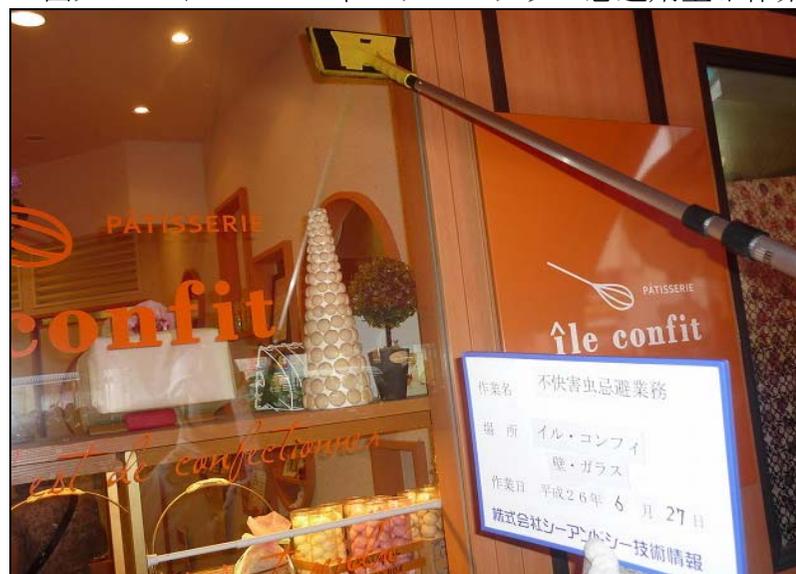
No. 13
イル コンフィ
ガラス忌避剤
塗布状況 1

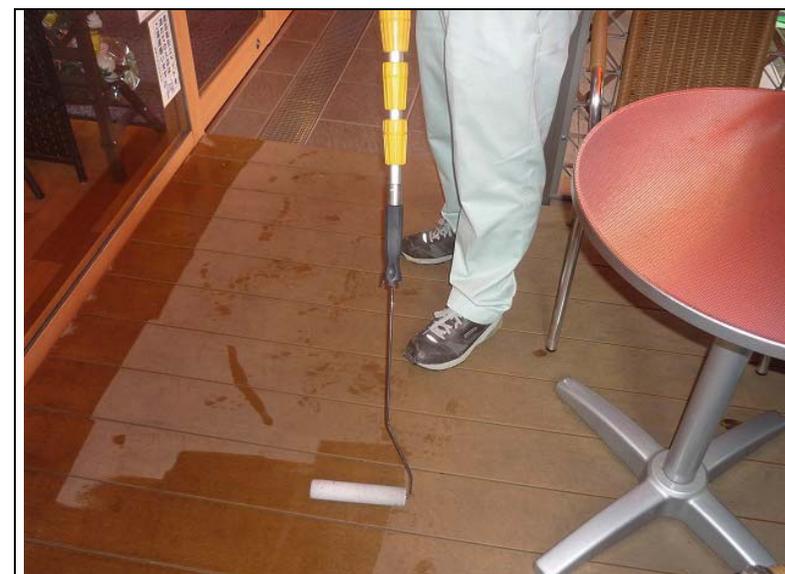
No. 16
イル コンフィ
床忌避剤塗布状況 2

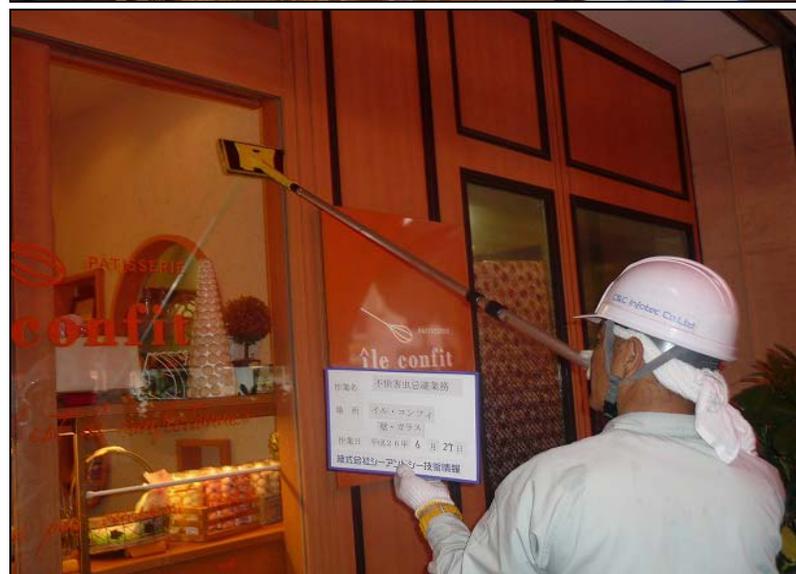
No. 14
イル コンフィ
ガラス忌避剤
塗布状況 2

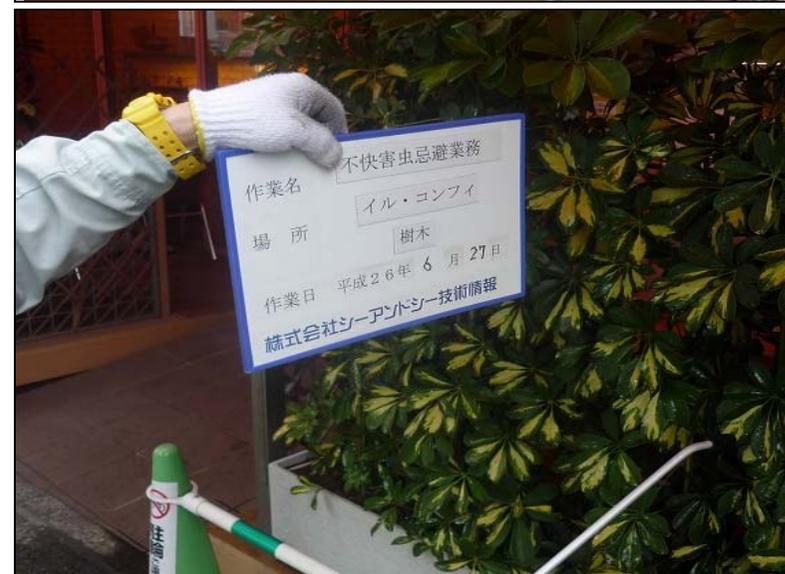
No. 17
イル コンフィ
樹木忌避剤塗布状況 1

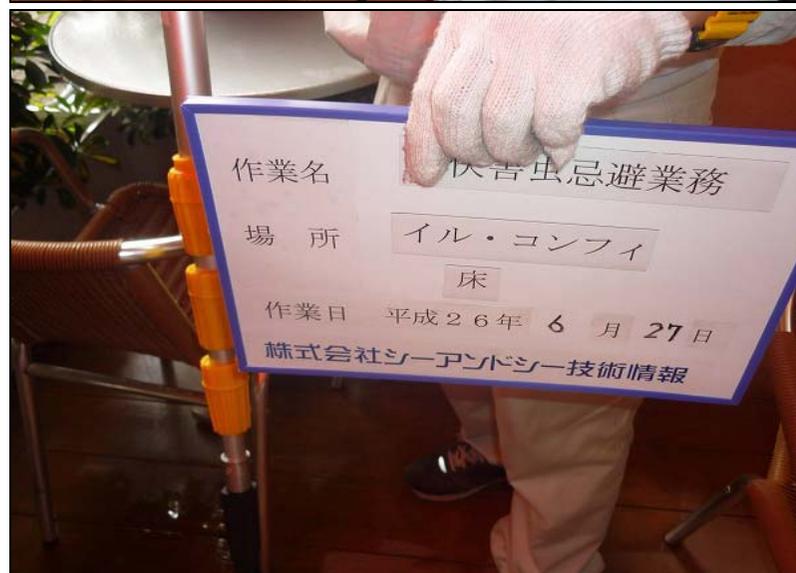
No. 15
イル コンフィ
床忌避剤塗布状況 1

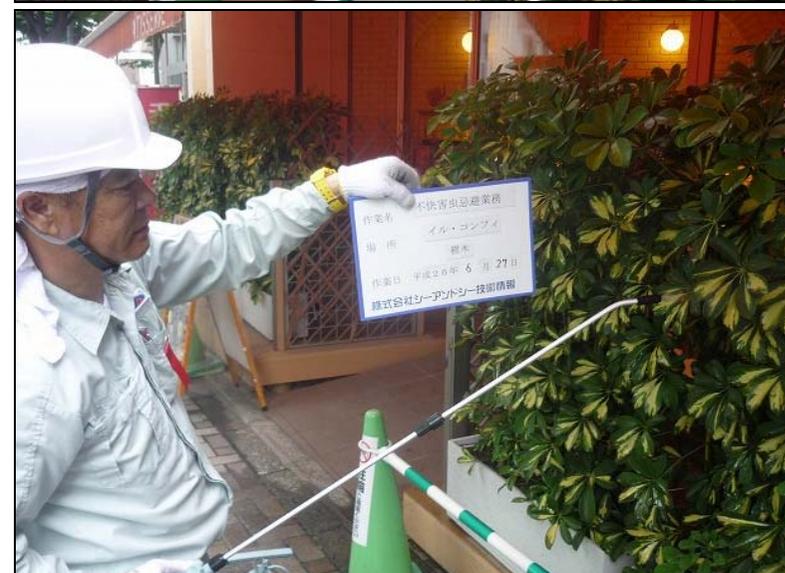
No. 18
イル コンフィ
樹木忌避剤塗布状況 2

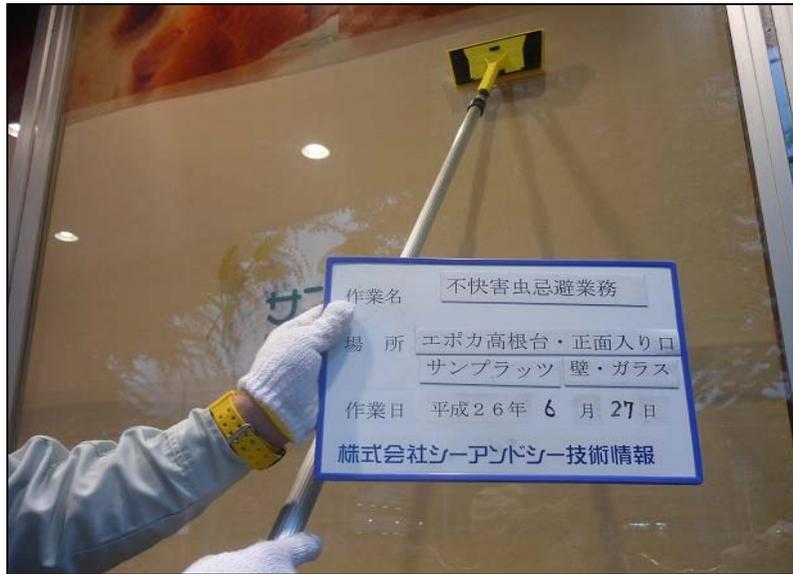
№. 19
サンブラッツ
ガラス面忌避剤
塗布状況 1

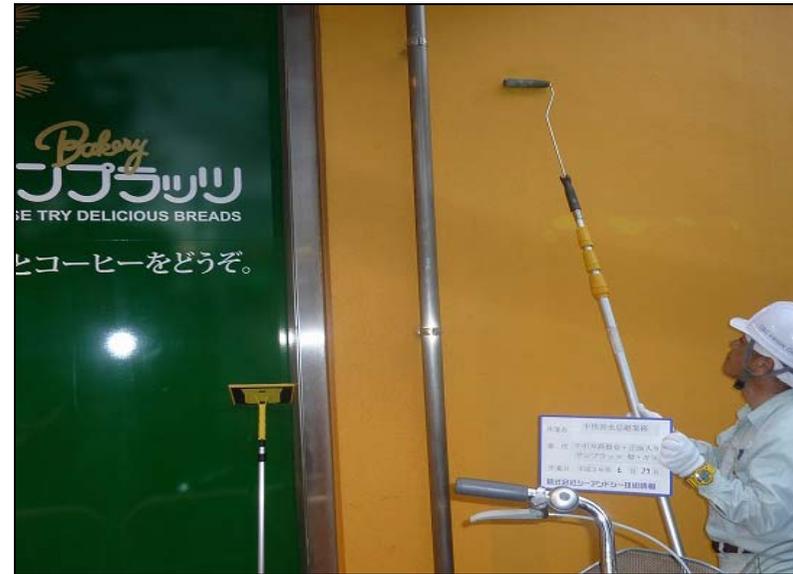
№. 22
サンブラッツ
壁面忌避剤
塗布状況 1

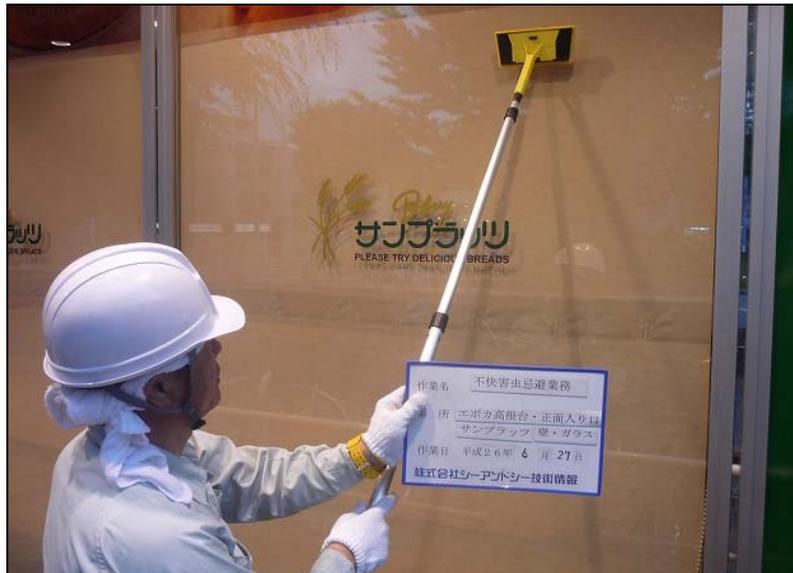
№. 20
サンブラッツ
ガラス面忌避剤
塗布状況 2

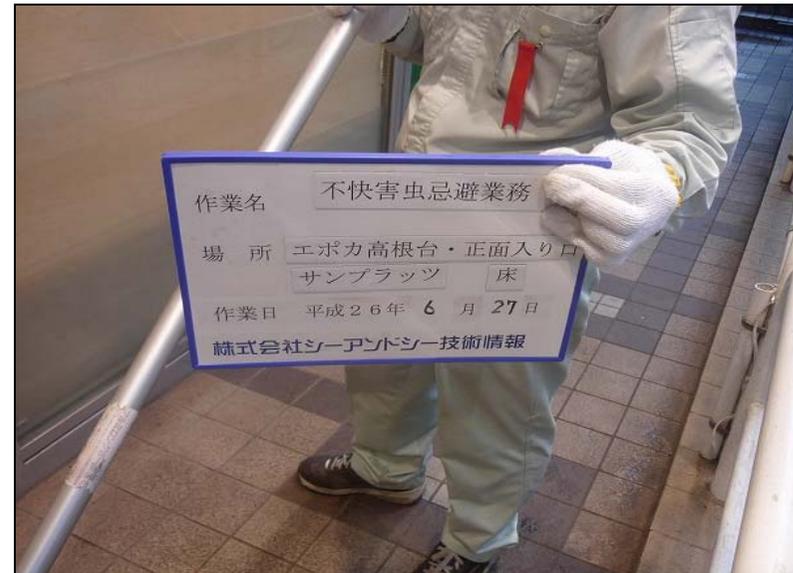
№. 23
エポカ正面入り口
床忌避剤塗布 1

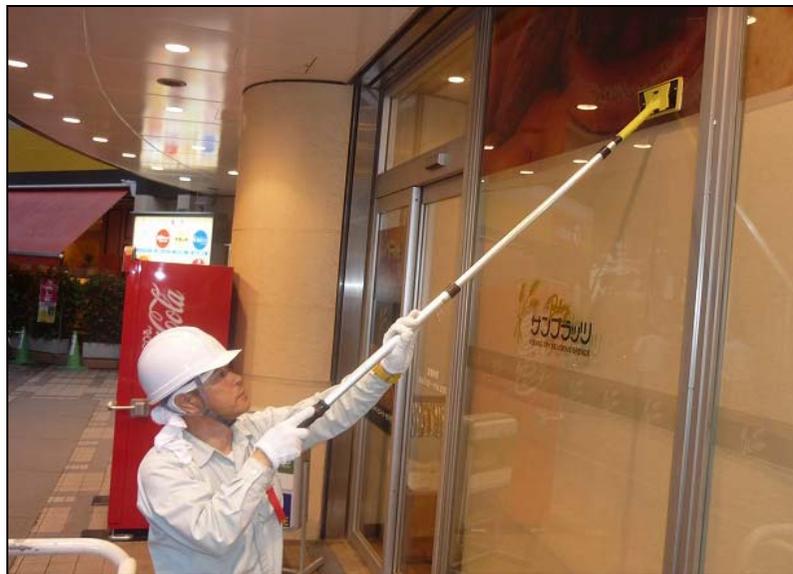
№. 21
サンブラッツ
ガラス面忌避剤
塗布状況 3

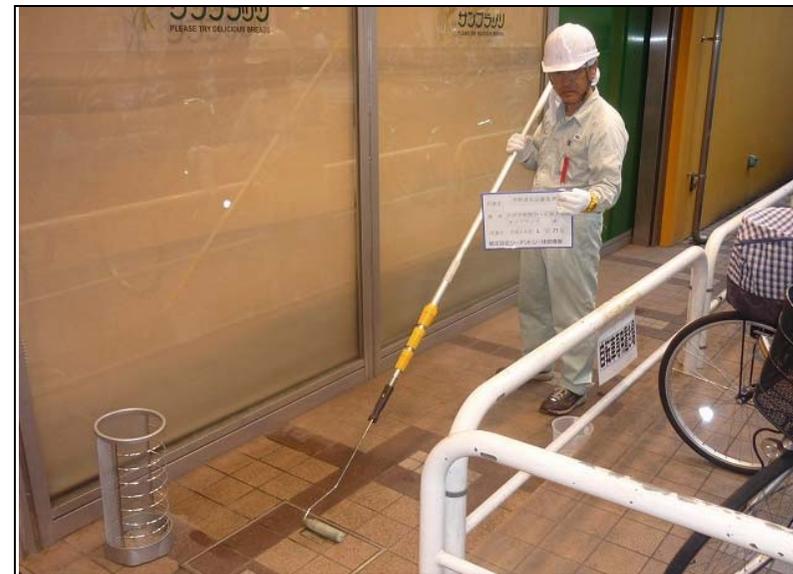
№. 24
エポカ正面入り口
床忌避剤塗布 2

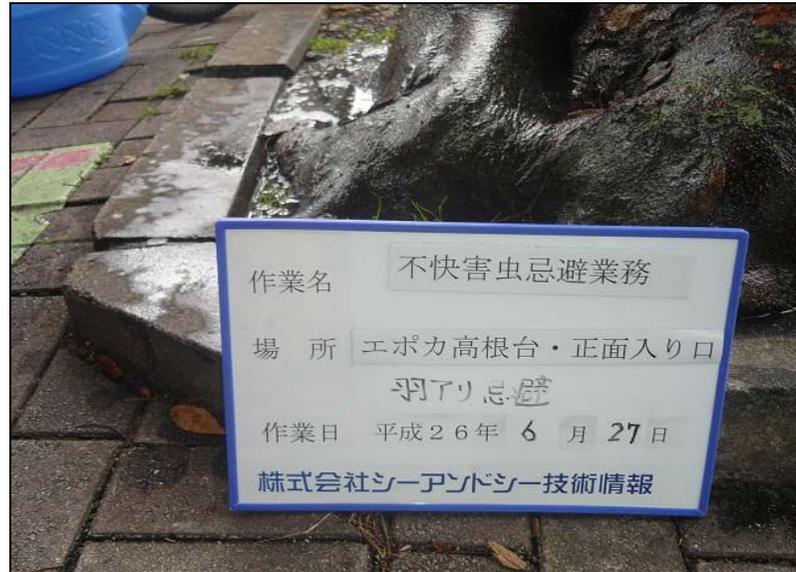
No. 25
エポカ正面入り口前
ケヤキ植樹枡
(羽アリ対策)
忌避剤塗布 1

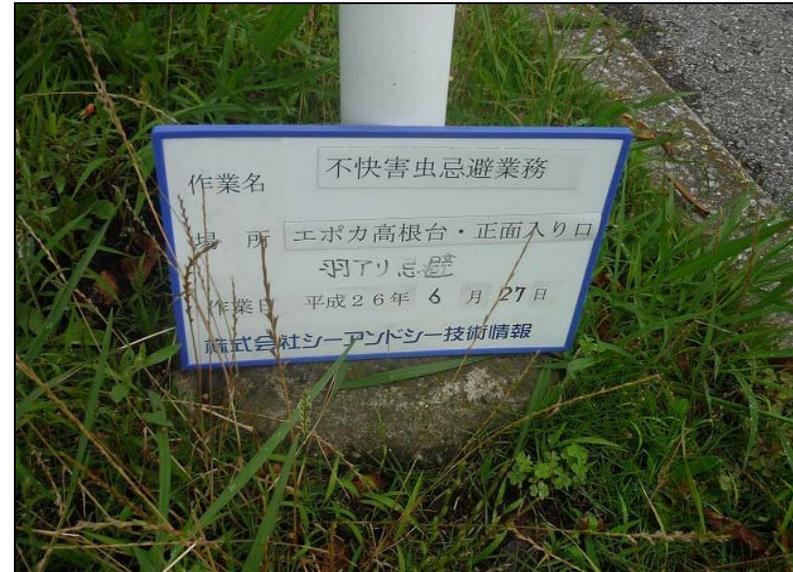
No. 28
エポカ前
駅前ロータリー
(羽アリ対策)
忌避剤塗布 1

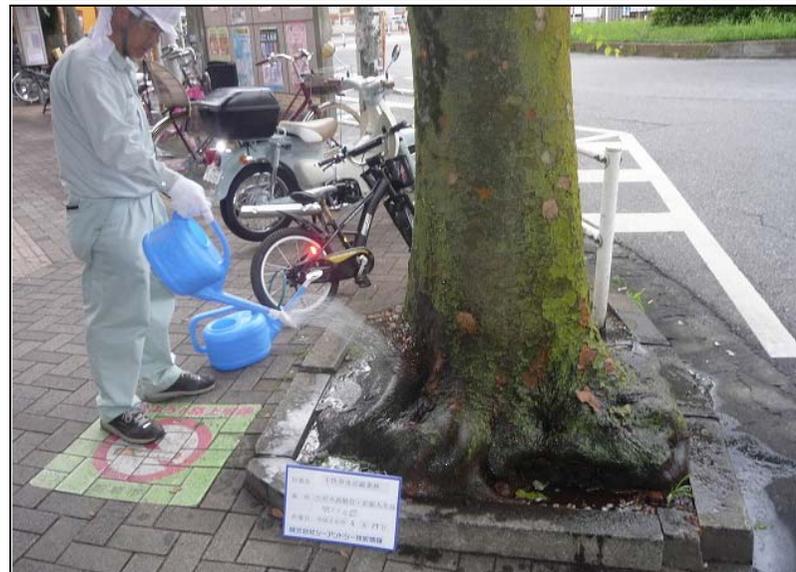
No. 26
エポカ正面入り口前
ケヤキ植樹枡
(羽アリ対策)
忌避剤塗布 2

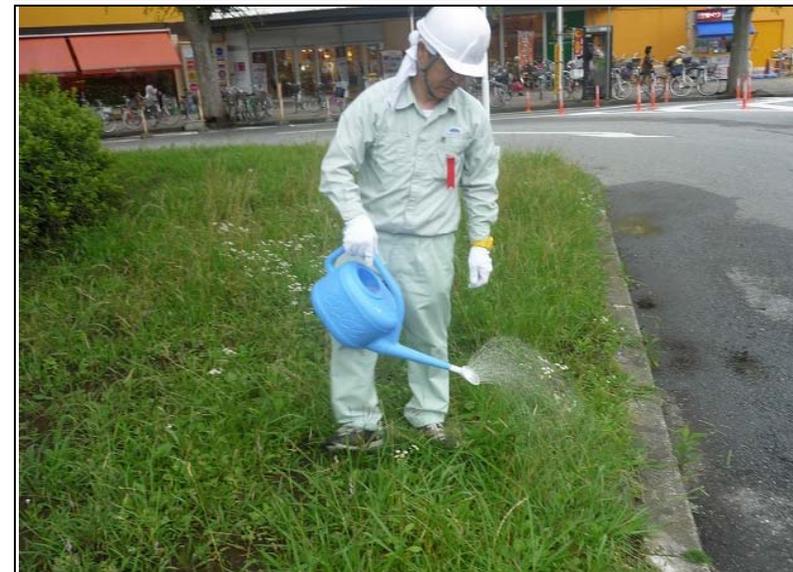
No. 29
エポカ前
駅前ロータリー
(羽アリ対策)
忌避剤塗布 2

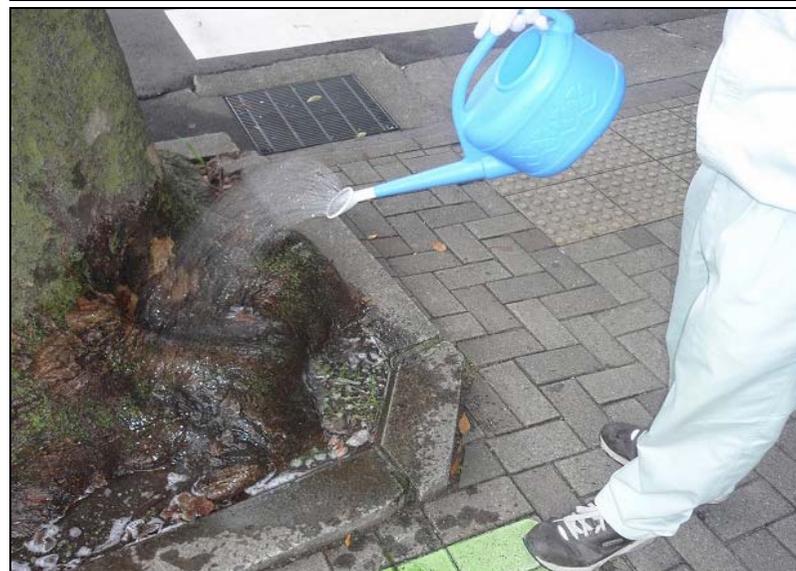
No. 27
エポカ正面入り口前
ケヤキ植樹枡
(羽アリ対策)
忌避剤塗布 3

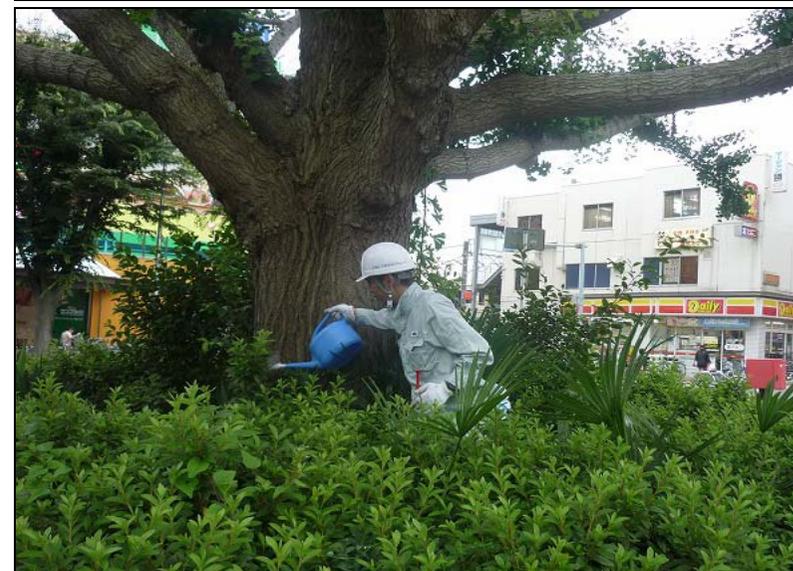
No. 30
エポカ前
駅前ロータリー
(羽アリ対策)
忌避剤塗布 3
